La recuperación de los molinos de la Cabrera Baja.

MUNICIPIO DE ENCINEDO.

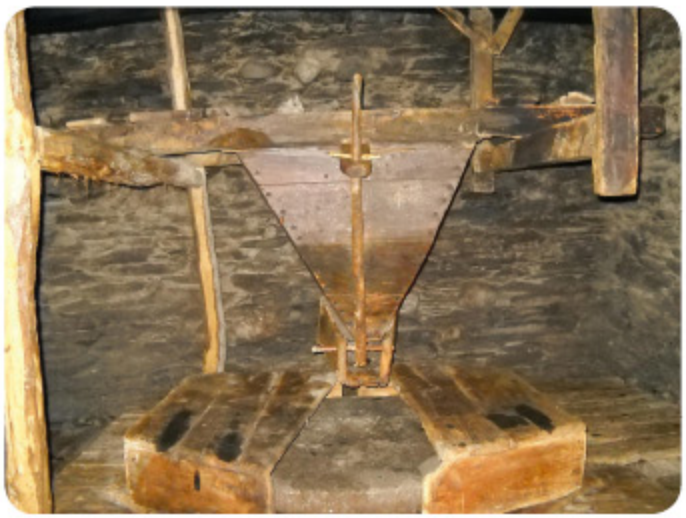
TOLVA Y MUELA DEL MOLINO DE FORNA TRAS LA RESTAURACIÓN.

Ha sido necesario acometer varias reparaciones para conseguir la recuperación de los molinos de cara al ensalzamiento de sus valores tradicionales y etnográficos. Parte de la maquinaria (en muchos casos toda), se encontraba dentro del molino. Una vez limpia y reparada se ha colocado con intención de llevar a cabo la puesta en marcha.
